冗余内防水抗渗密封系统在地下车库 顶板渗漏修缮施工中的应用*

摘要:介绍了冗余内防水抗渗密封系统的材料组成、特点和适用性,并结合郑州某小区地下车库高压配电室顶板结构缺陷渗漏的修缮施工,介绍了该系统的施工步骤,可供同类工程参考和借鉴。

Application of Redundant Inner Waterproofing and Impervious Sealing System in Leakage Repairing of Roof Plates of Underground Garage

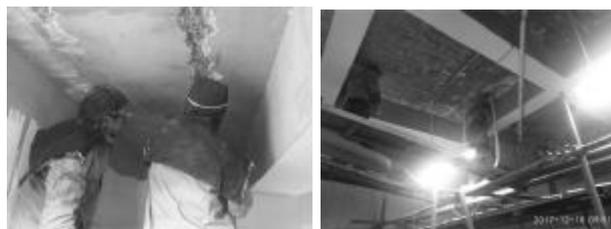
图 2 裂缝基面处理和施工缝基面腻子铲除

1) 搭设安全施工平台及采取防护措施,采用机具对顶板整体基面进行铲除,削凿涂料、砂浆层、原注浆针头、疏松砂石等,露出原结构基面,沿裂缝或施工缝破缺处凿 5 mm×5 mm“V”形槽,高压喷水清洗干净,达到施工条件(图 2)。

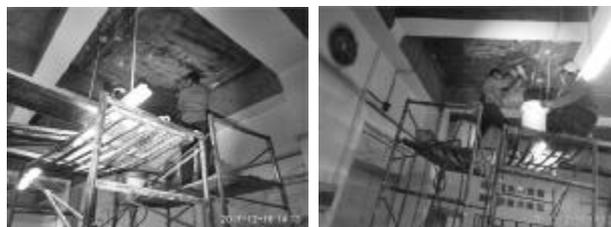
图 3 节点和整面喷涂 YYA 特种防水抗渗浆料

2) 按合适的水灰比配制 YYA 特种防水抗渗浆料,连接空压机、喷浆枪,上料,对处理后的渗漏基面整体喷浆 2 遍,使厚度达到 3 mm;阴阳角、结合部位、渗漏严重部位重点多遍喷浆。6 h 后,对局部漏点、渗漏明水处、孔洞等较大缺陷处采用 YY16 闪凝浆料补平,保证基面大部分无湿润状态(图 3)。

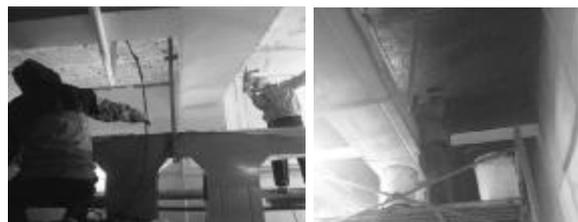
图 4 裂缝补强后喷涂 YYA 特种防水抗渗浆料

3) 12 h 后复查,如有局部仍然潮湿渗水,则再采用 YY16 闪凝浆料作快速止水处理;如有局部裂缝渗漏,则采用灌浆工艺注射 YY17 特种莱卡树脂止水。基面清理后再次喷涂 YYA 特种防水抗渗浆料 2 遍,使厚度达到 1~2 mm(图 4)。

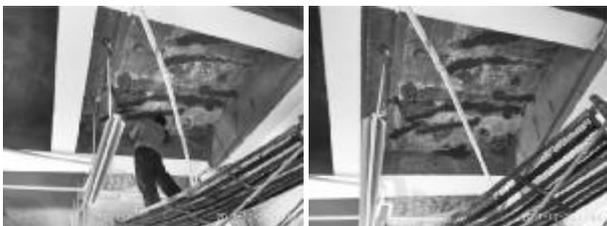
图 5 裂缝缺陷密封处理和密封涂刷

4)24 h 后无潮湿、无漏水现象,再沿缝范围涂刷 RD-FLEX 背压渗漏“一涂灵”2 遍,使厚度达到 1.2 mm,以达到抗开裂、背水抗压的目的(图 5)。
